VYSOKÉ UČENÍ TECHNICKÉ V BRNĚ

## VIBRODIAGNOSTIKA PODVOZKU LOKOMOTIVY

VIBRODIAGNOSIS OF THE LOCOMOTIVE BOGGIE

### BAKALÁŘSKÁ PRÁCE

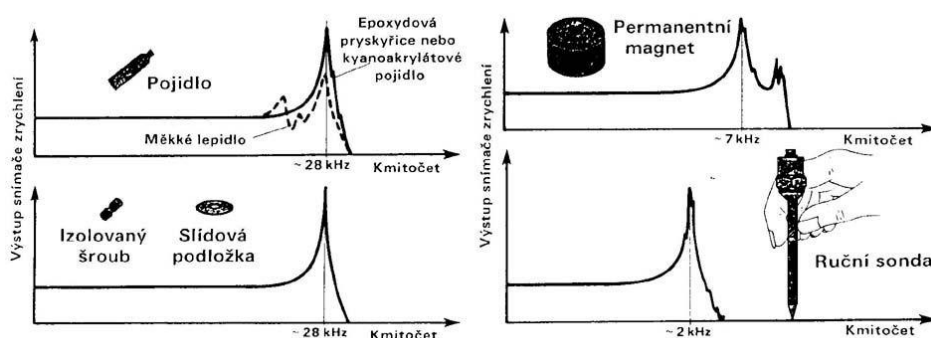
Dalším faktorem ovlivňujícím kvalitu měření je povrchová úprava měřených komponent. Pro minimalizaci zkreslení by měl být snímač připevněn na rovný, čistý a nelakovaný povrch.

Obr. 2: Závislost měřené veličiny na způsobu uchycení snímače [3]

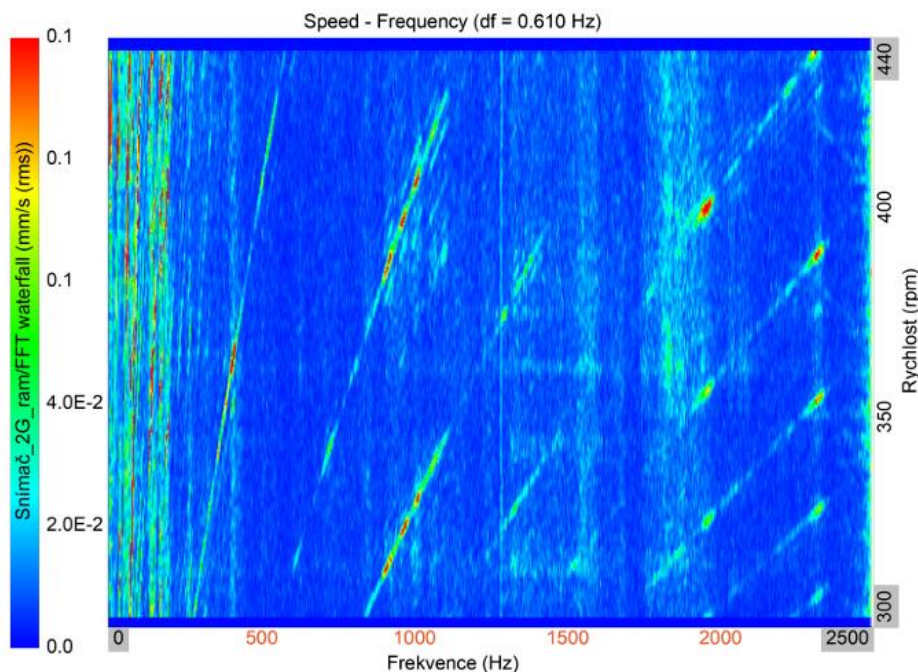
Multispektrum je graf, na kterém je zobrazeno časově proměnlivé frekvenční spektrum. Používá se pro přechodové jevy nebo nelineární soustavy. Na základě multispektra je možné rozlišit kinetické frekvence (v grafu rovnoběžně s osou otáček) od rezonancí (šikmé pásy).

Obr. 3: Frekvenční multispektrum doběhové zkoušky podvozku H1

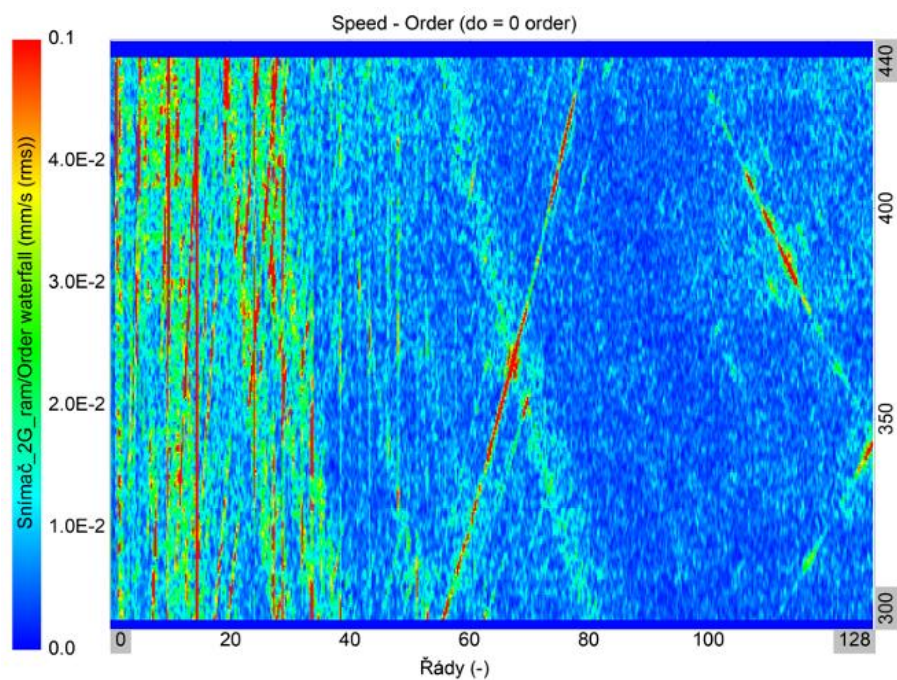
Převádí spektrum na škálu řádů (násobky základní otáčkové frekvence). Eliminuje vliv závad na frekvenční složky. Kinematické frekvence jsou zobrazeny jako vodorovné přímky. Rezonance se jeví jako šikmé křivky.

Obr. 4: Řádové multispektrum doběhové zkoušky podvozku H1

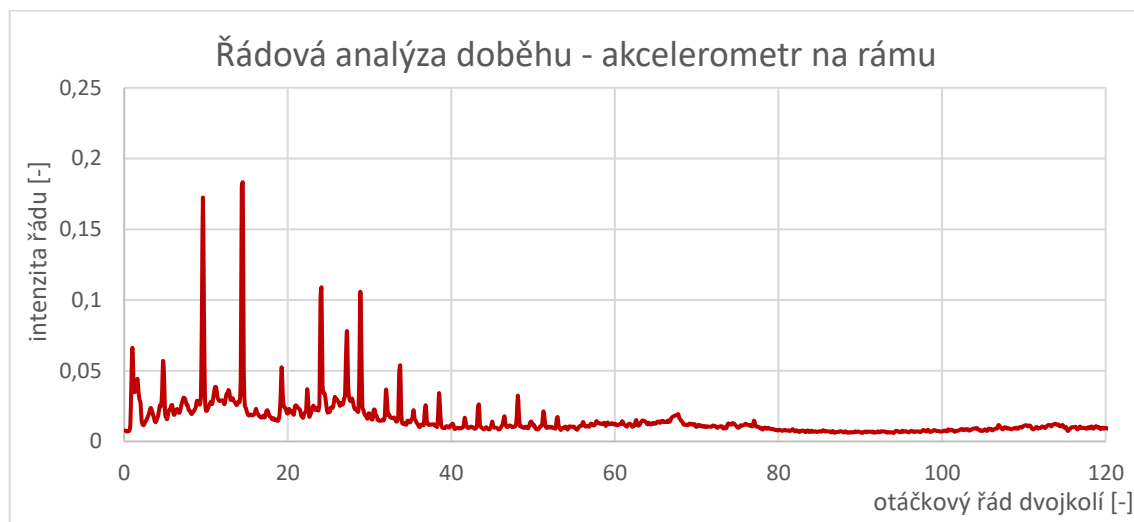
Obr. 5: Graf řádové analýzy doběhové zkoušky podvozku H1, součást přílohy č. 2

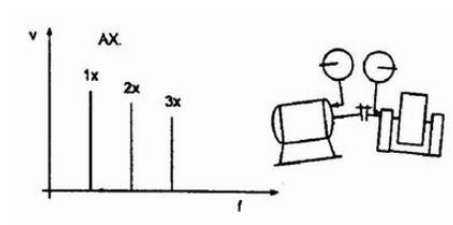
- Úhlová: vibrace v axiálním směru. Složky shodné s otáčkovou frekvencí a její harmonické složky (druhá a třetí).

Obr. 8: Vibrodiagnostické tabulky, projev úhlové nesouosoti ve frekvenčním spektru [4]

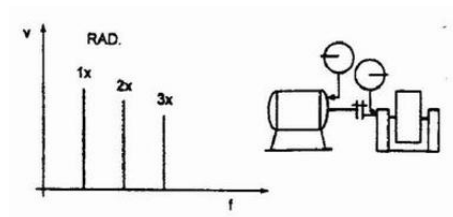
- Rovnoběžná: vibrace v radiálním směru. Typická složka je dvojnásobek otáčkové frekvence, amplituda vyšší než u základní složky.

Obr. 9: Vibrodiagnostické tabulky, projev rovnoběžné nesouososti ve frekvenčním spektru [4]

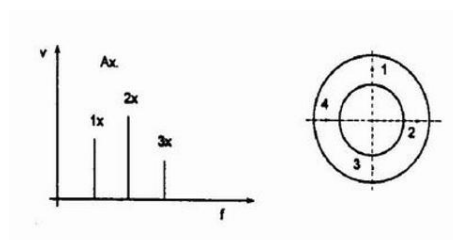
- Nesouosost ložiska: typické jsou axiální vibrace způsobené deformací uložení.

Obr. 10: Vibrodiagnostické tabulky, projev nesouososti ložiska ve frekvenčním spektru [4]

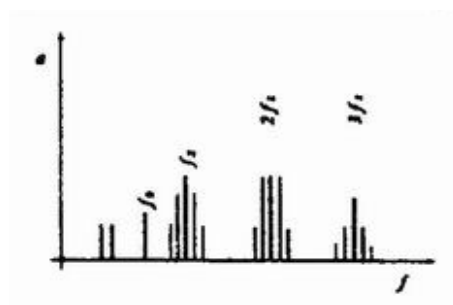
- Opatření: projevuje se rozšířením postranních pásem, vznikem rezonancí při  $f_n$  a nárůstem druhé a třetí harmonické frekvence.

Obr. 11: Vibrodiagnostické tabulky, projev opotřebení ozubeného převodu ve frekvenčním spektru [4]

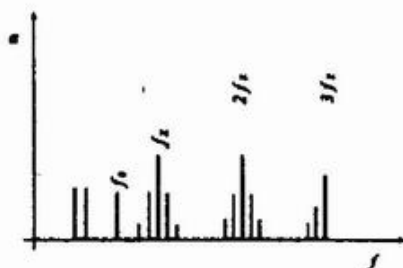
- Nesouosost hřídelů: nárůst dvojnásobku zubové frekvence. Spektrum může obsahovat nesymetrická postranní pásma.
- Chybná montáž: amplituda na základní otáčkové frekvenci  $f_0$ . Diagnostika této závady nemůže být provedena při běhu naprázdno, vyžaduje zátěž.

Obr. 12: Vibrodiagnostické tabulky, projev chybné montáže ozubeného převodu ve frekvenčním spektru [4]

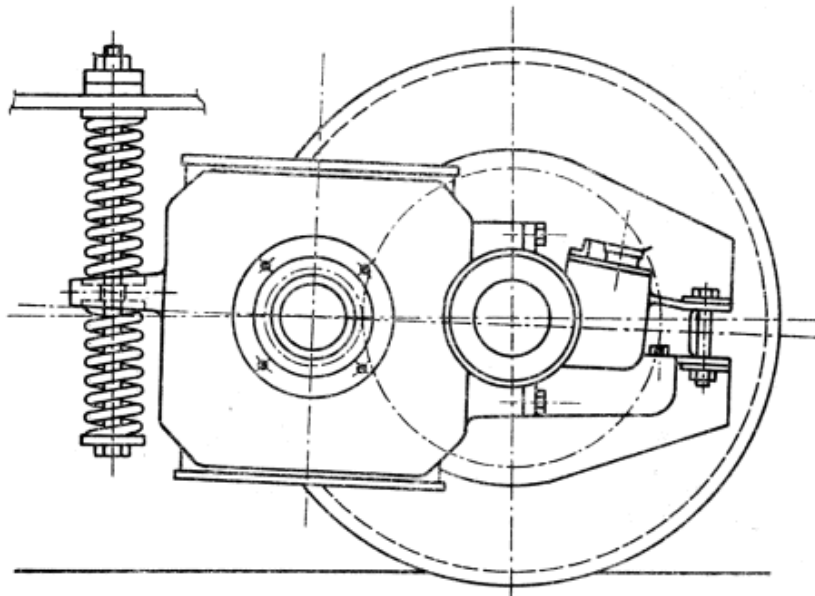
Jedná se o relativně triviální a konstrukčně méně náročné řešení s nízkými nároky. Za jednu z hlavních nevýhod lze považovat velkou neodpruženou hmotnost plynoucí z uložení trakčního motoru přímo na nápravě prostřednictvím tzv. tlap. Na protilehlé straně je potom motor pružně uchycen k rámu podvozku pomocí pružinových celků nebo silentbloků. Množství neodpružené hmoty se negativně projevuje především ve vyšších rychlostech, proto se nepoužívá pro osobní dopravu.

Obr. 13: Uložení tlapového motoru, pohled ve směru osy nápravy [5]

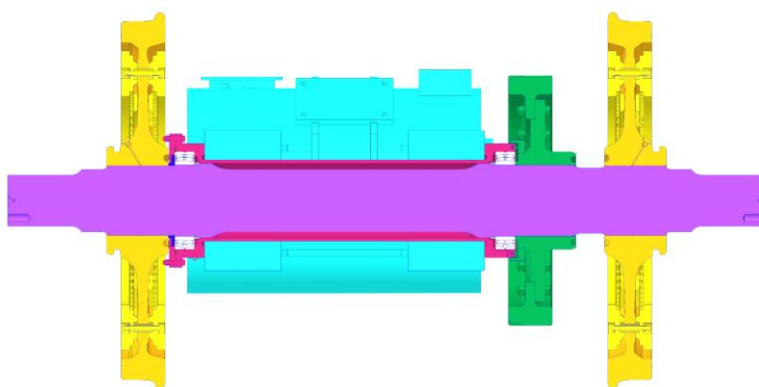
- Valivé uložení, kde je použito speciální pouzdro (dutý hřídel), uložený na nápravě prostřednictvím valivých ložisek. Trakční motor je tzv. tlapou uchycen (lícované uložení) na tomto pouzdře. Při montáži je nutné dodržet předepsané tolerance, nežádoucí je axiální vůle u sestavy dvojkolí a vůle v tlapovém uložení. Konstrukční uzel se při opravě v rozsahu L3, která se provádí po 6 letech provozu nebo 400 000 ujetých km, zkontroluje a proměří se, zda jsou díly v předepsaných tolerancích. K rozebrání dochází při opravě v rozsahu L4, která se provádí po 12 letech provozu nebo 1 200 000 ujetých km. Používá se např. u lokomotiv řady 744.1 nebo 753.6. [6]

Obr. 14: Řez valivým tlapovým uložením motoru na dvojkolí

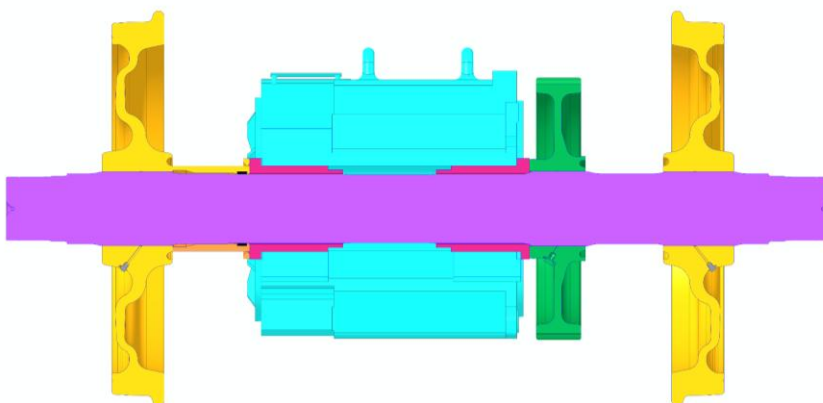
- Kluzné uložení, které využívá půlených kluzných ložisek vložených do „tlap“, které přímo spočívají na nápravě. Ložiska jsou mazána knotově. Při montáži musí být dodrženy výkresové tolerance. K opravě kluzných ložisek a rozebrání uložení dochází při opravě v rozsahu L3, která se provádí po 6 letech provozu nebo 300 000 ujetých km. [7]

Obr. 15: Řez kluzným tlapovým uložením motoru na dvojkolí

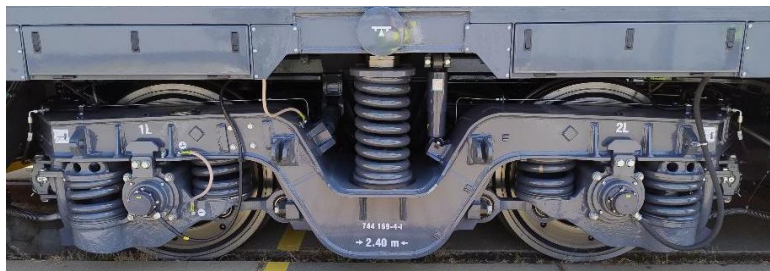
Obr. 18: Podvozek lokomotivy 744.169

Jedná se o moderní konstrukční řešení vyvinuté firmou CZ LOKO ve spolupráci s Univerzitou Pardubice pro lokomotivy určené pro posunovací a lehkou traťovou službu. Novým řešením sekundárního vypružení se zlepšili akustické vlastnosti a snížili se vibrace přenášené na hlavní rám. Součástí sekundárního vypružení jsou pryžokovové opěry a příčné zarážky, které tlumí příčné kmity v oblasti tažného čepu.

Rám podvozku vznikl svařením dvou podélníků, příčnicku a dvou čelníků. Podélníky jsou ve středu poníženy, aby vzniklo více prostoru pro sekundární vypružení. Dvojkolí je tvořeno celistvými koly, tzv. monobloky, o průměru 1100 mm, nalisovaných na plné nápravě. Do kol jsou uchyceny brzdové kotouče. Na nápravě jsou dále nalisována valivá ložiska. Ložiska jsou uschována v dutém hřídeli obepínajícím nápravu. Pohon dvojkolí realizují asynchronní trakční motory TAM 1084. Výkon přenáší ozubený převod s převodovým poměrem 84:17. Zuby ozubených kol jsou šikmé, se sklonem 20°. V každé ložiskové skříni je jedna kompaktní ložisková jednotka SKF CTBU class K. Primární vypružení se složeno ze čtyř párů pružin uložených na ložiskových skříních. [9]

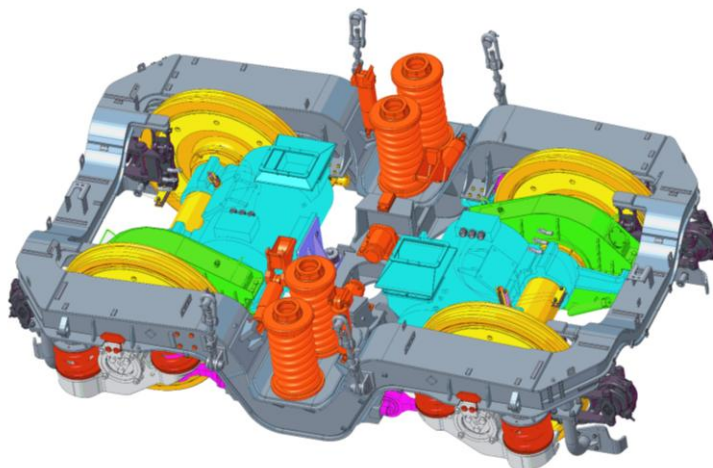
Obr. 19: Podvozek lokomotivy řady 744.1

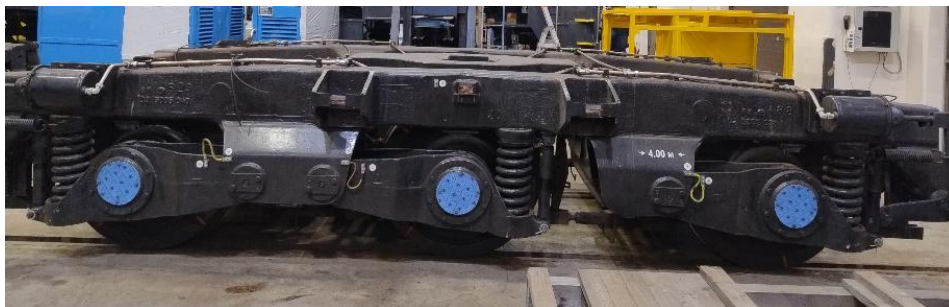
Obr. 20: Třínápravový podvozek lokomotivy 774.7 (Š, 07.02.2025)

Využívají se u těžkých nákladních lokomotiv s vysokým výkonem. Jsou vhodné i pro tratě nižší kvality. Mají lepší rozložení hmotnosti nežli „H“ podvozky a vyšší adhezní sílu. Uspořádání dvojkolí na lokomotivě odpovídá C' o C' o. Tři nápravy umožňují lépe rozložit tažnou sílu v rámci podvozku, což umožňuje vyšší trakční výkon.

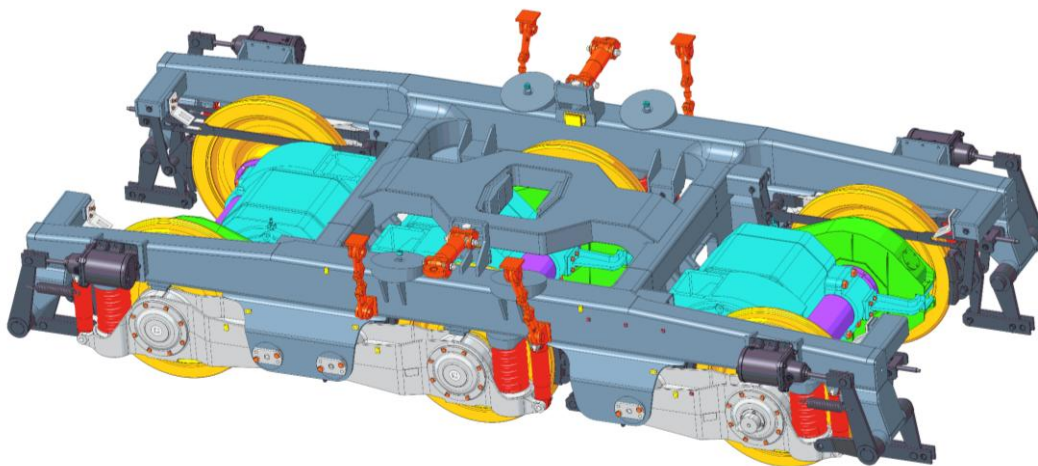
Obr. 21 Třínápravový podvozek lokomotivy řady 774.7

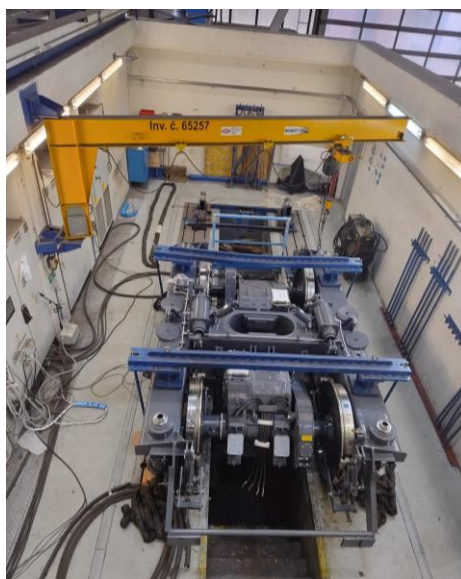
Obr. 22: Zkušebna CZ LOKO s ČKD podvozkem

Konstrukce zkušebny umožňuje testovat samostatné dvojkolí s trakčním motorem (např. lokomotivy řady 794), nebo dvounápravové podvozky (např. lokomotivy řady 742.7), ale i třínápravové podvozky (např. lokomotivy řady 744.7). Pro každý z uvedených případů se lehce liší způsob uchycení do zkušebního standu.

- Dvojkolí s trakčním motorem: trakční motor je podložen podstavcem a zajištěn proti pohybu v horizontálním směru. Nápravová ložiska jsou uchycena v přípravech, které nahrazují kyvná ramena.
- Dvounápravový podvozek: kyvná ramena nebo ložiskové skříně jsou položena na podstavce. Na podvozků jsou umístěny příčníky, do kterých se zasunou závitové tyče. Závitové tyče jsou uchyceny v T-drážkách v podlaze a nahoře staženy maticí.
- Třínápravový podvozek: stejný způsob uchycení jako dvounápravový podvozek, pouze je použito šest podstavců a šest závitových tyčí.

Střecha zkušebny je sklopná, což umožňuje usazení zkoušených celků pomocí jeřábu. V podlaze jsou zabudované ocelové bloky s T-drážkami, kam se montují přípravky pro uchycení. Ve středu se nachází kanál, který usnadňuje opravy a zajišťuje přístup ke spodní části podvozku.

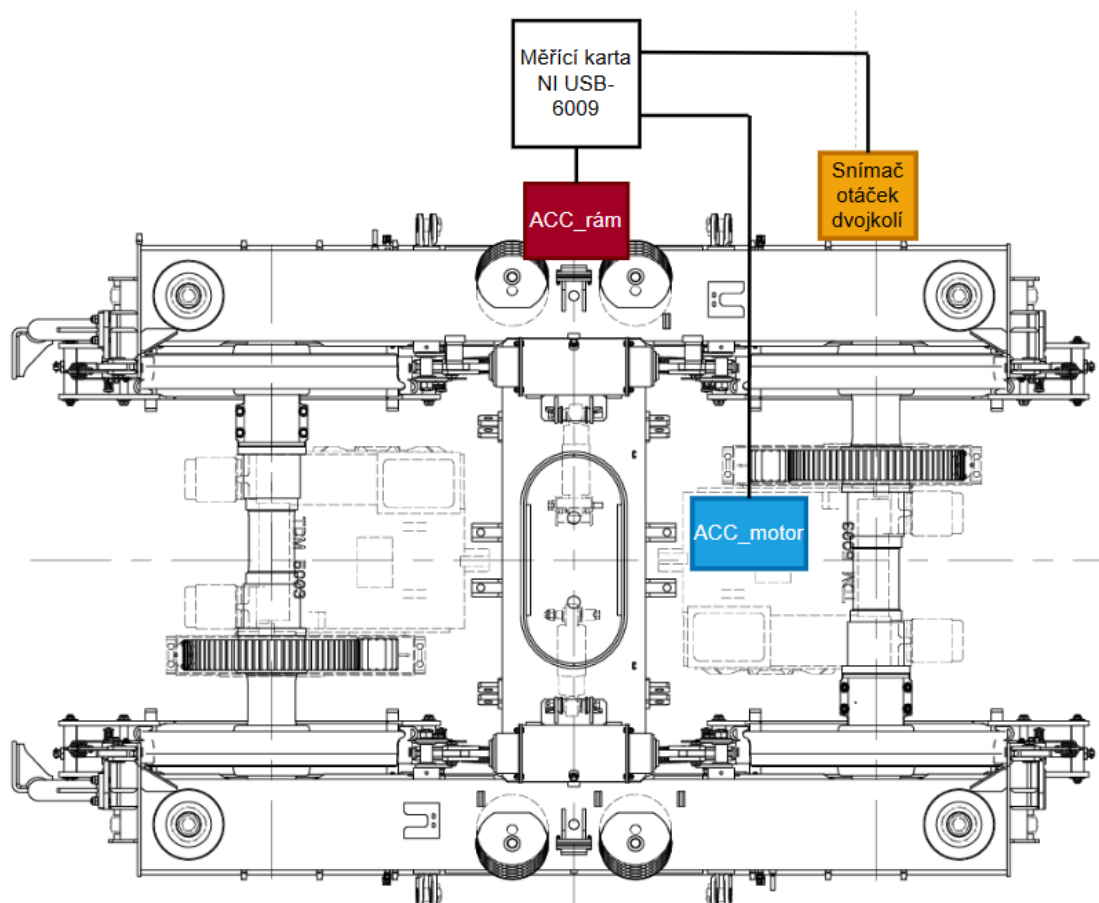
- Dva jednoosé akcelerometry – zaznamenávají vibrace ve vertikální ose.
- Měřicí karta NI USB-6009 – umožňuje sběr analogového signálu ze senzorů, převádí jej na digitální data.
- Software Dewesoft – vizualizace, zpracování a archivace dat.
- Snímač otáček – monitorování otáček dvojkolí bude využit stávající.

Obr. 23: Schéma měřicího řetězce

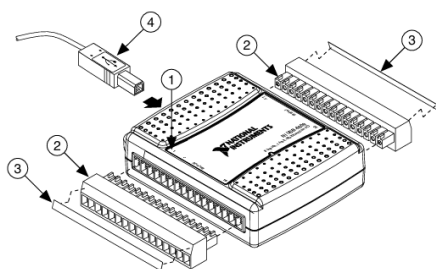
Multifunkční DAQ karta NI 6009 od společnosti National Instruments je kompaktní zařízení určené pro sběr dat z napěťových senzorů. Karta disponuje osmi analogovými vstupy, s rozlišením 14 bitů a maximální vzorkovací frekvencí 48 kS/s. Je kompatibilní se softwarem Dewesoft.

1. Overlay Label with Pin Orientation Guides
2. Screw Terminal Connector Plug
3. Signal Label
4. USB Cable

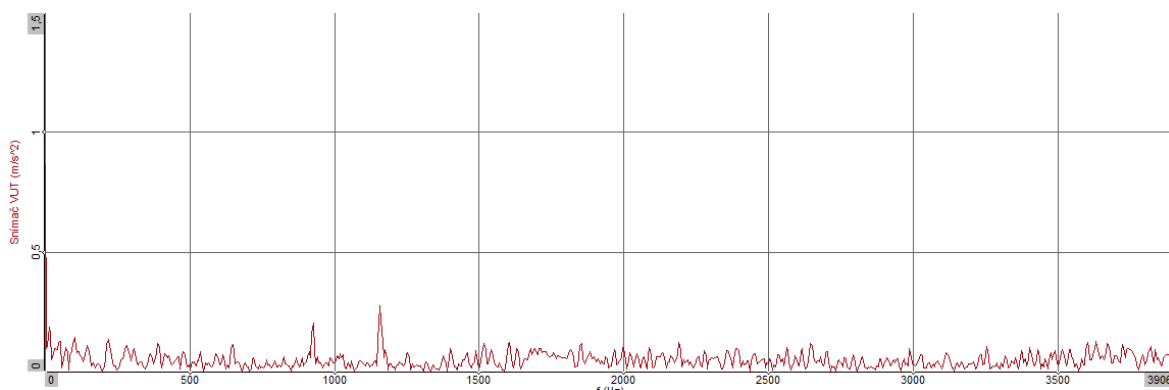
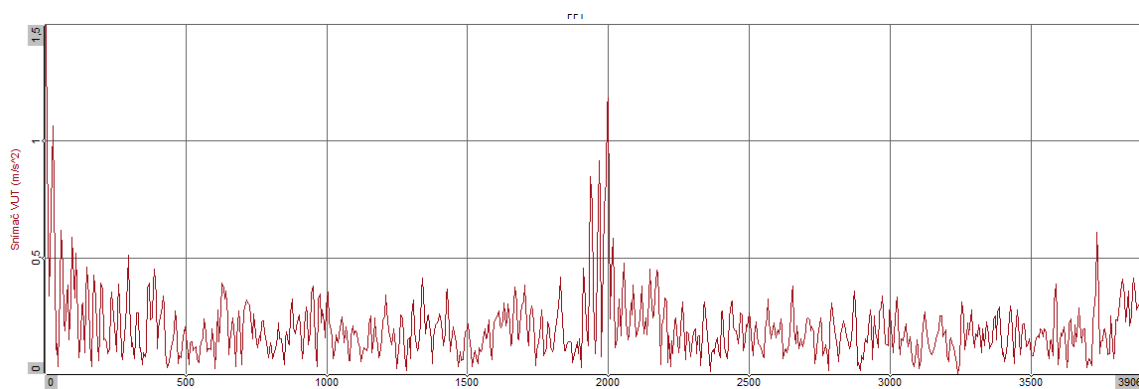
Prvním pokusem o zlepšení bylo lepší uzemnění podvozku. Po uzemnění se zvýšili měřené hodnoty a signál byl více poškozen. Po bližším prozkoumání výkresové dokumentace zkušebny bylo zjištěno, že zemnicí místa podvozku a senzoriky se liší. Když je podvozek plně uzemněn vytvoří se zemnicí smyčka a dojde ke zkreslení měření.

Obr. 25: Spektrální FFT analýza před uzemněním podvozku, na ose x je frekvence [Hz], na ose y amplituda [mm/s<sup>2</sup>]

Obr. 26: Spektrální FFT analýza po uzemnění podvozku, na ose x je frekvence [Hz], na ose y amplituda [mm/s<sup>2</sup>]

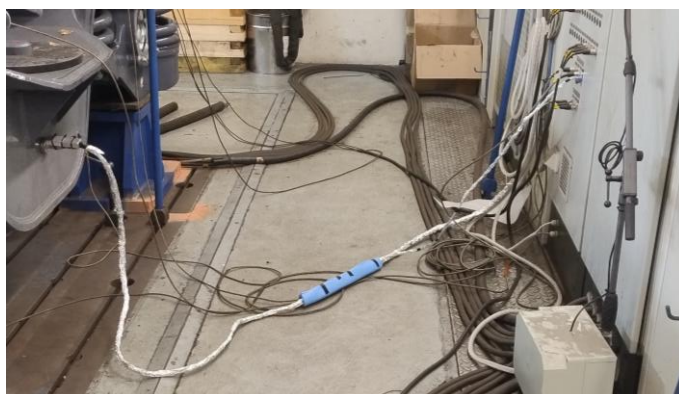
Po zhodnocení naměřených dat bylo podezření, že se v kabeláži indukuje proud (hlavně u podvozků s asynchronními motory). Při dobřhové zkoušce byla pozorována prudká změna amplitudy vibrací v moment, kdy dojde k odpojení motoru od zdroje, což není v souladu s běžným mechanickým chováním systému – tento jev potvrdil vliv elektromagnetické interference. Byl proveden experiment s odstíněním kabelů pomocí alobalu, který byl uzemněn na zemnicím bodu rozvaděče. Toto opatření zmenšilo negativní vlivy.

Obr. 27: Odstínění alobalem

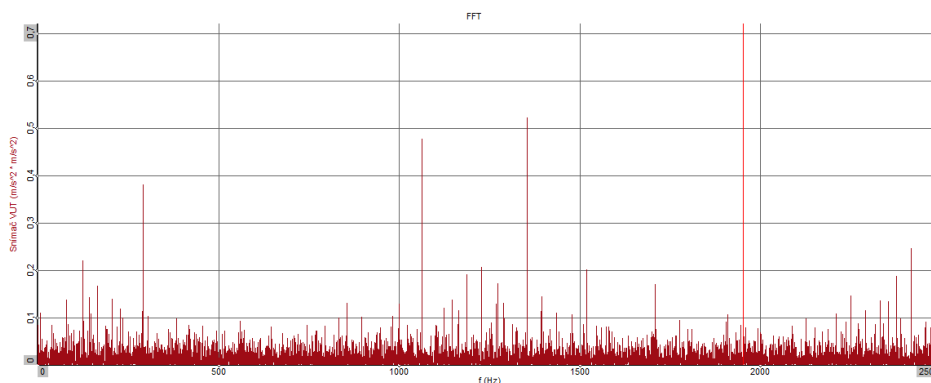
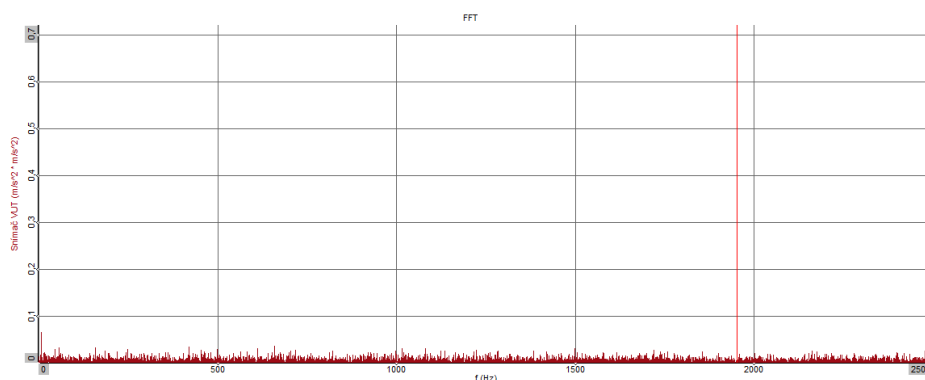
Nejvíce se rušení projevovalo u podvozků řady 744.1, které mají asynchronní motory. Po vypnutí přetrvávala dominantní složka o frekvenci 150 Hz. Tento jev je možné vysvětlit přítomností rušení ze sítě, neboť po vypnutí motoru nedochází ke galvanickému odpojení meziobvodu, a tedy i k úplnému odstranění zdroje elektromagnetického rušení.

Obr. 28: Spektrální FFT analýza před instalací stínění, na ose x je frekvence [Hz], na ose y amplituda [ $\text{mm/s}^2$ ]

Obr. 29: Spektrální FFT analýza po instalaci stínění, na ose x je frekvence [Hz], na ose y amplituda [ $\text{mm/s}^2$ ]

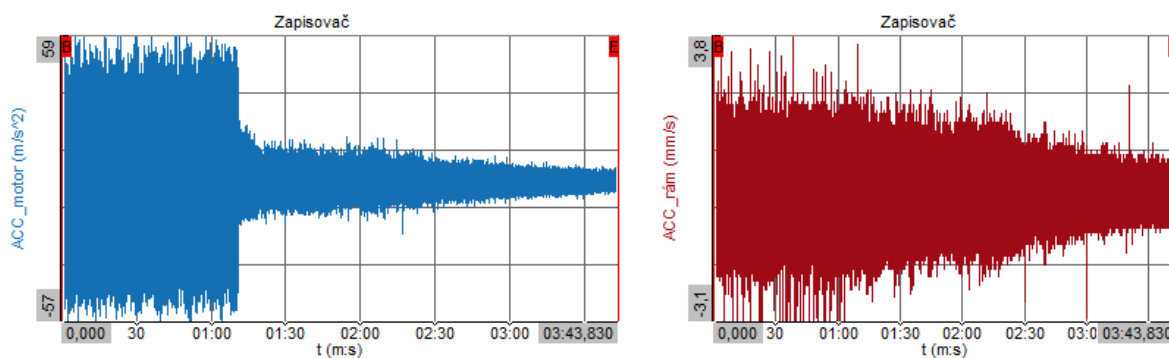
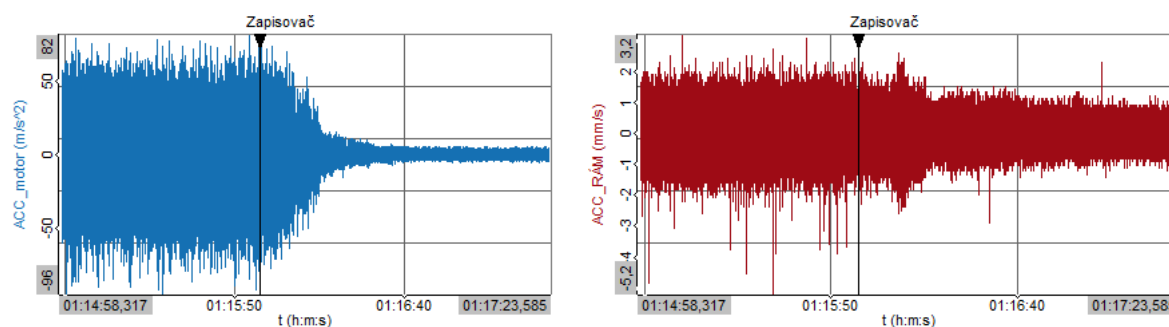
Poslední inovací bylo uzemnění kostry snímače. Z grafu je patrné výrazné snížení amplitudy vibrací po provedení uzemnění snímačů i měřicího zařízení. Před uzemněním se amplitudy během doběhu motoru snižovaly nelineárně, což naznačuje přítomnost elektromagnetického rušení. Po správném uzemnění je průběh výrazně plynulejší a odpovídá očekávanému mechanickému chování.

Obr. 30: Průběh vibrací během doběhové zkoušky před uzemněním kostry snímače, vpravo záznam z motoru, vlevo záznam z rámu

Obr. 31: Průběh vibrací během doběhové zkoušky po uzemněním kostry snímače, vpravo záznam z motoru, vlevo záznam z rámu

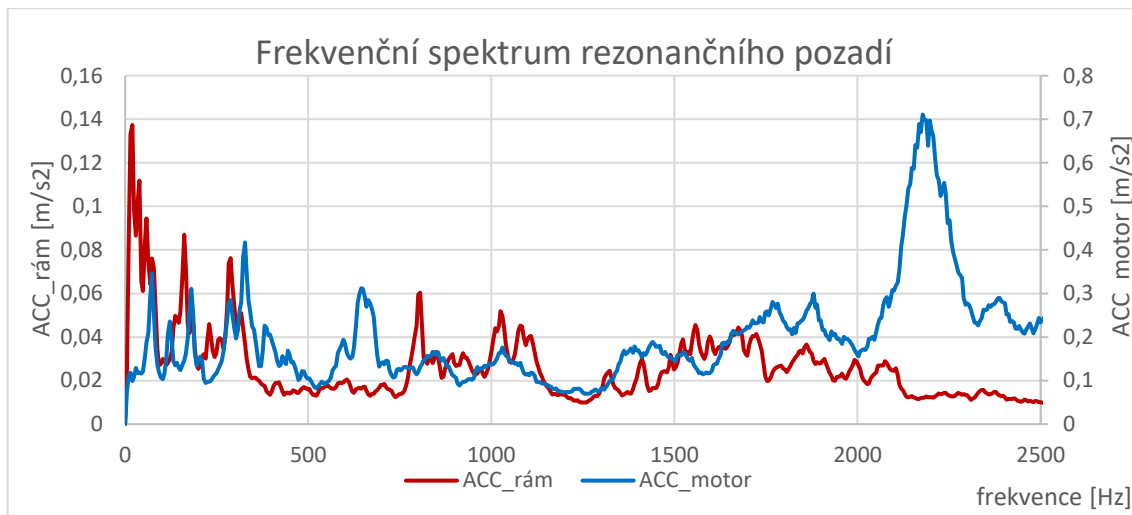
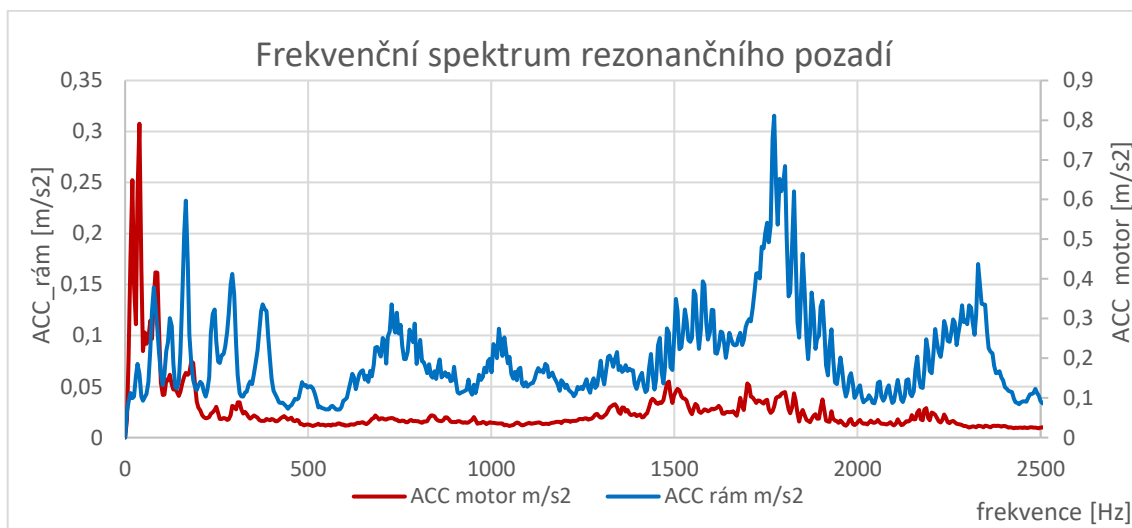
Grafické znázornění rezonančního pozadí se liší i pro stejné typy podvozků. To může být způsobeno uchycením ve zkušebním standu.

Obr. 32: Frekvenční spektrum rezonančního pozadí podvozek H18, součást přílohy č. 19

Obr. 33: Frekvenční spektrum rezonančního pozadí podvozek H10, součást přílohy č. 11

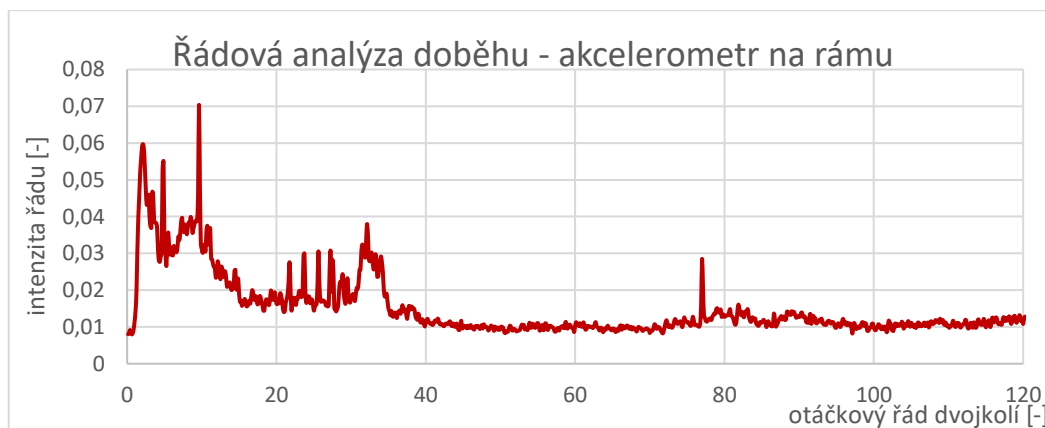
- Řádového spektra – výhodou tohoto spektra je, že silně potlačeny rezonance, zůstávají pouze informace o stavu rotujících částech měřeného objektu. Je nutno si uvědomit, že hodnota řádu 1 je odvozena od otáček dvojkolí, otáčky trakčního motoru jsou odvozeny od konkrétního převodového poměru. Intenzita řádu byla získána dělením amplitudy řádu celkovou hodnotou vibrací. Celková hodnota vibrací z frekvenčního spektra rezonančního pozadí.

Obr. 35: Řádové spektrum podvozku H10, součást přílohy č. 11

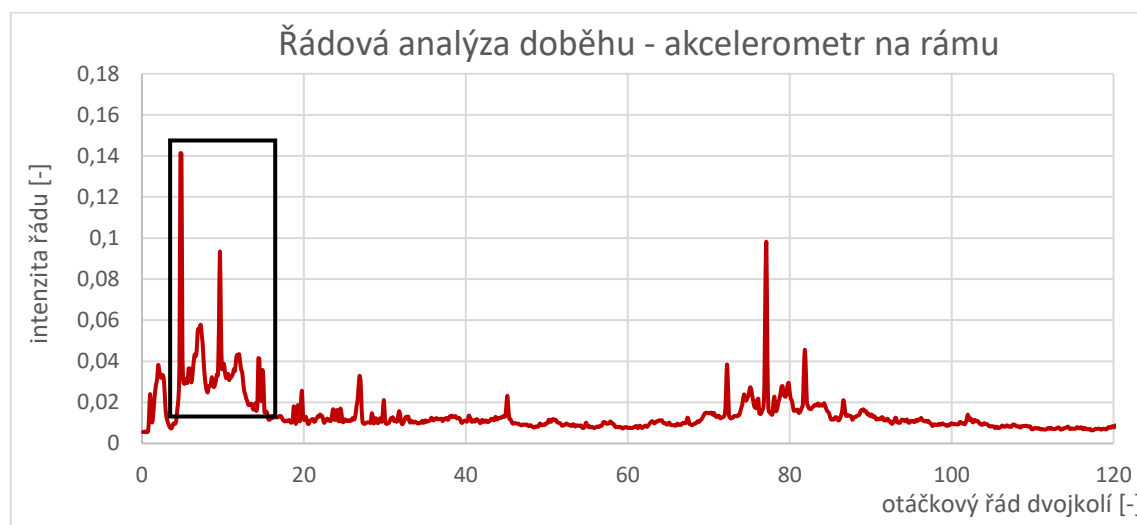
U podvozků ČKD se špatné uložení pastorku projevuje na řádu 4,8 a jeho násobcích. Závada může vzniknout špatnou montáží pastorku na hřídel motoru nebo nesouosostí tlap. Nemůžeme přesně určit, zda se závada vyskytla u jednoho nebo obou pastorků. Průběh řádové analýzy záznamu z akcelerometru na rámu mohl potvrdit nebo vyvrátit závadu minimálně u jednoho z pastorků. Pokud se závada vyskytla na záznamu z motoru, potvrdilo se špatné uložení minimálně na jednom z pastorků. Pokud ne závada byla na nápravě neosazené snímačem vibrací (tento jev nastal u zkoušky H12).

Obr. 37: Graf doběhové zkoušky z rámu H11, součást přílohy č. 12

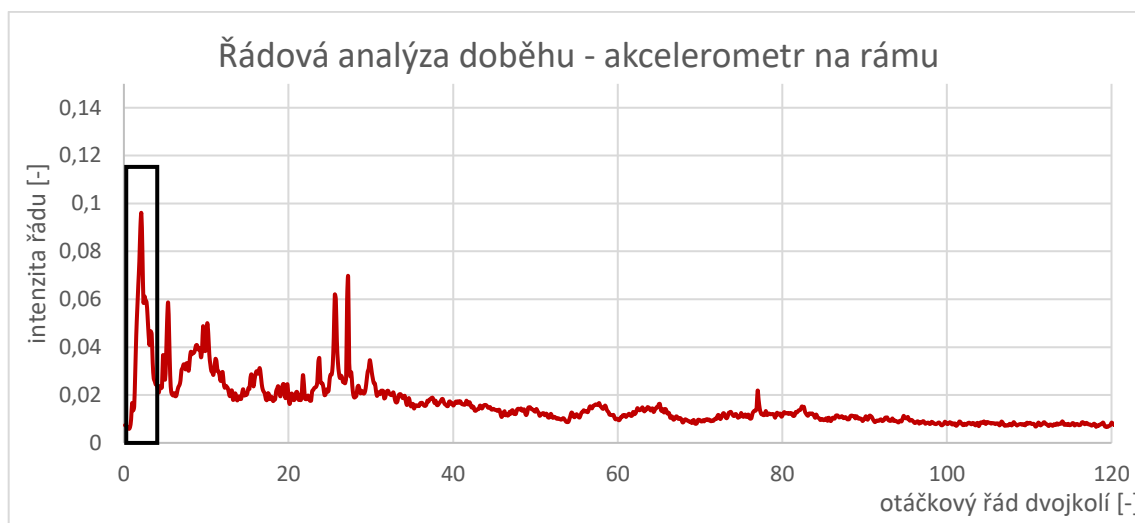
Problém s uložením dvojkolí se projevuje na nízkých řádek (1, 2, 3). Závada může být způsobena nevývahou nebo špatným uložením na trakčním motoru.

Obr. 38: Graf doběhové zkoušky z rámu H15, součást přílohy č. 16

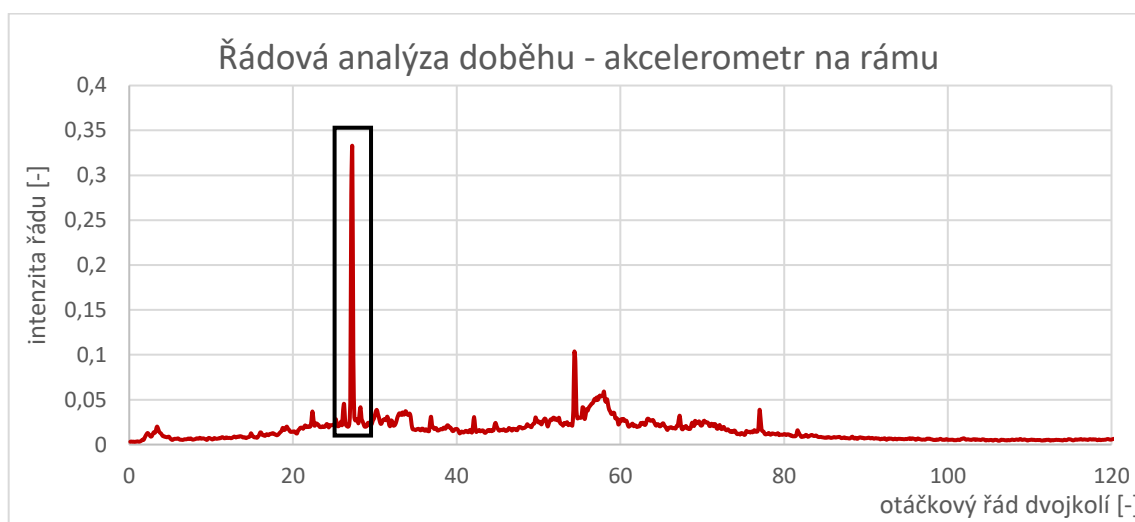
Poškození vnějšího kroužku ložisek trakčních motorů se projevuje u vnitřního ložiska na řádu 15, u vnějšího na řádu 27. Závadu bylo možné pozorovat na záznamu z rámu i motoru. Měření akcelerometrem na motoru pouze potvrdilo poruchu minimálně na jednom z motorů.

Obr. 39: Graf doběhové zkoušky z rámu H14, součást přílohy č. 15

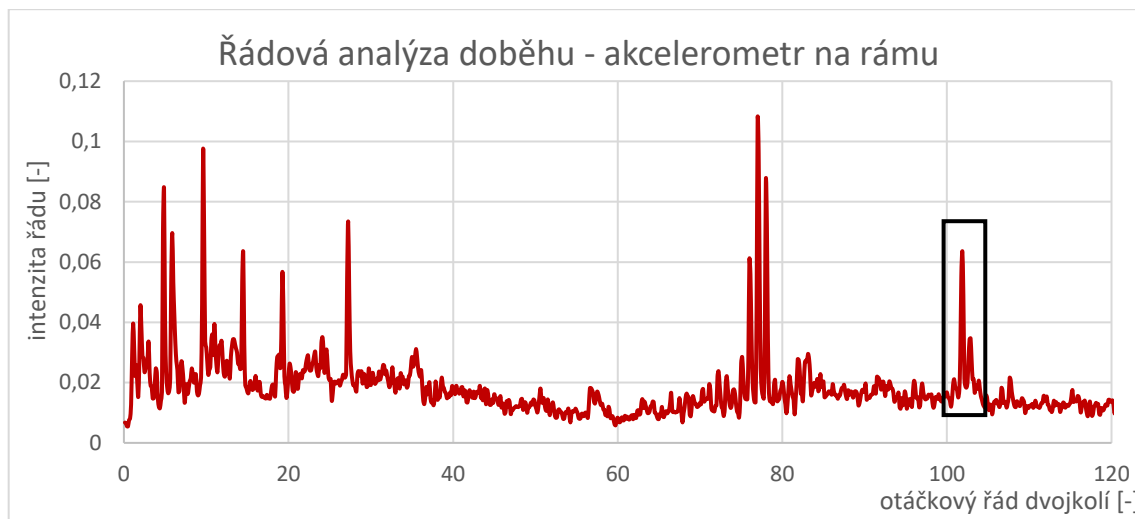
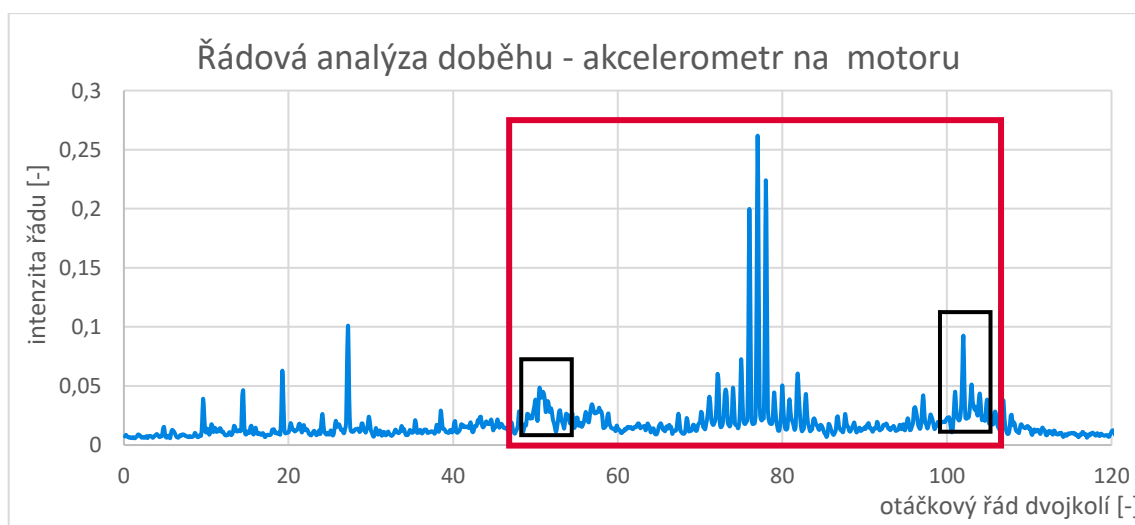
U doběhové zkoušky H19, příloha xy, můžeme pozorovat zvýšenou hodnotu na řádu 102, kterou je možné pozorovat i na motoru. Na záznamu z rámu není zřejmá příčina, ale ze záznamu na motoru je viditelná zvýšená amplituda na řádu 50,875, tento řád neodpovídá žádné známé závadě. Obě hodnoty jsou však v podobné vzdálenosti od zubové frekvence (25-27 řádů), jsou součástí postranního pásma, které způsobilo poškození ložiska.

Obr. 40: Graf doběhové zkoušky z rámu H19, součást přílohy č. 20

Obr. 41: Graf doběhové zkoušky z motoru H19, součást přílohy č. 20

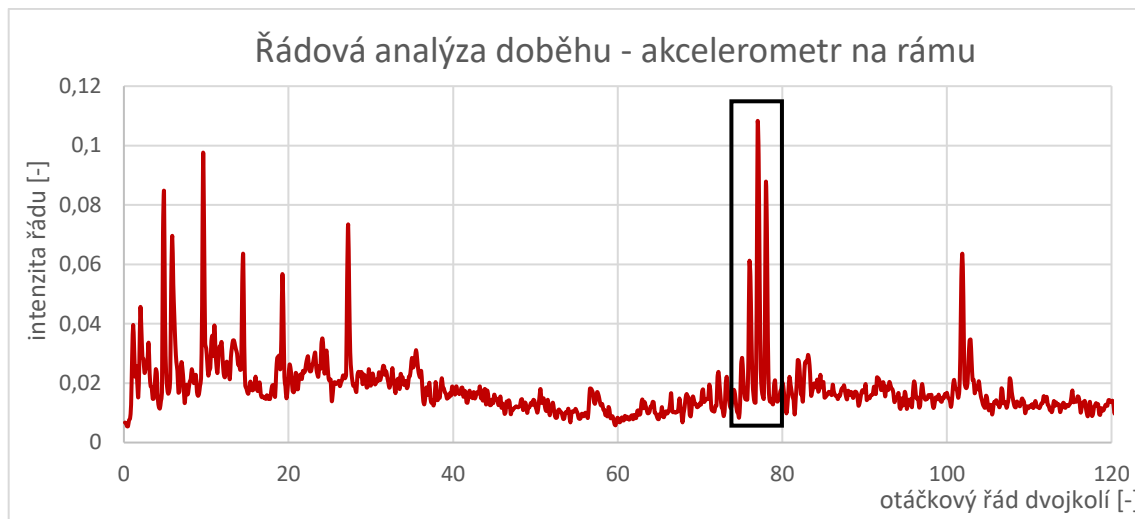
Závady ozubeného kola se projevují v postranním pásmu v na řádu jedna, který odpovídá otáčkové frekvenci.

Obr. 42: Graf doběhové zkoušky z rámu H19, součást přílohy č. 20

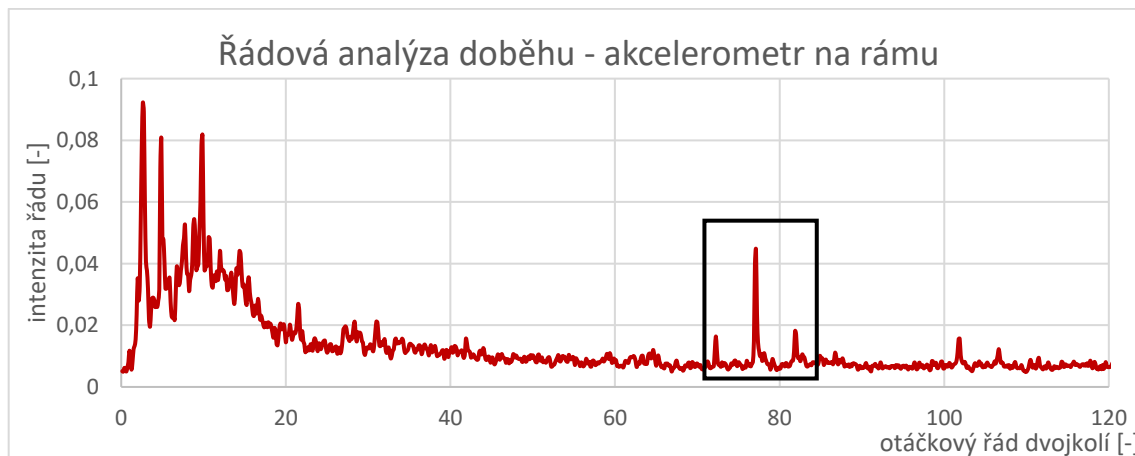
Závady na pastorku se projevují ve vzdálenosti 4,8 od řádu 77.

Obr. 43: Graf doběhové zkoušky z rámu H20, součást přílohy č. 21

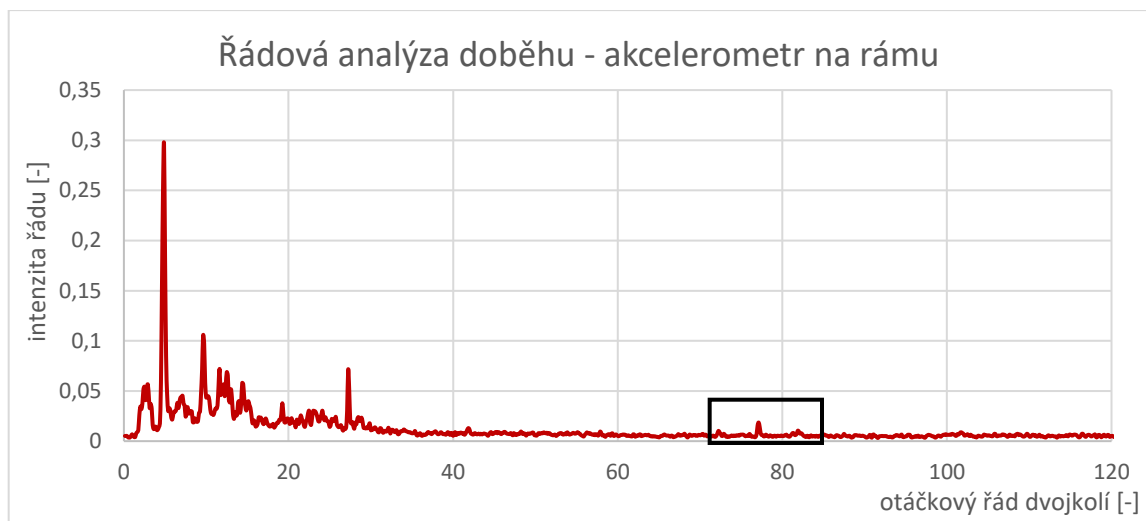
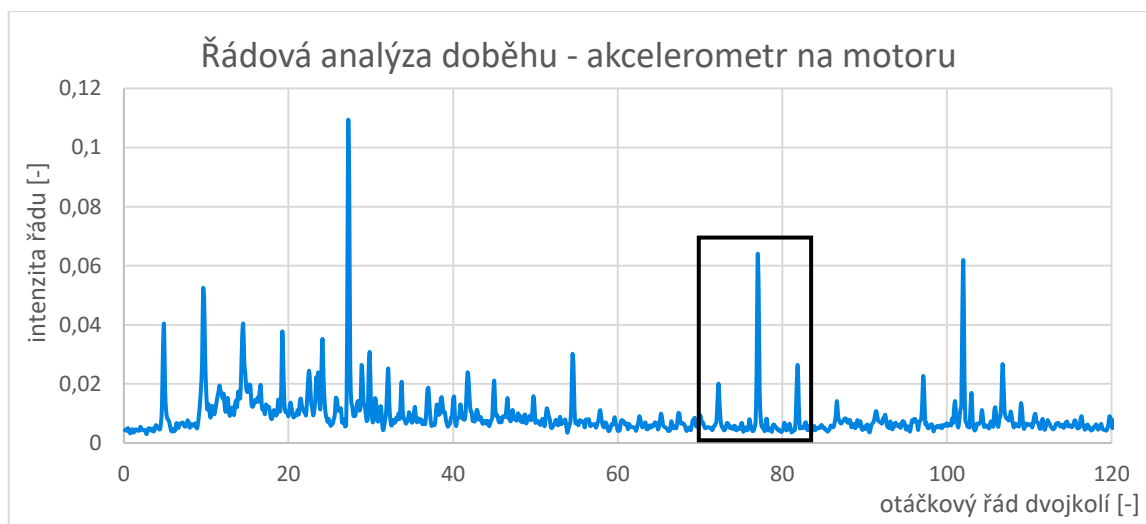
Pokud je závada na ozubeném spektru nepatrná, záznam na motoru je schopen ji upřesnit. Z měření na rámu vychází H10 jako podvozek se špatně uloženým pastorkem a poruchou na vnějším kroužku pravého ložiska motoru. Tyto závady se projeví i na motoru s vyššími amplitudami. Jako velký problém se zde ukazuje vysoká amplituda ozubeného převodu s postranním pásmem indikujícím závadu na pastorku.

Obr. 44: Graf doběhové zkoušky z rámu H10, součást přílohy č. 11

Obr. 45: Graf doběhové zkoušky z motoru H10, součást přílohy č. 11

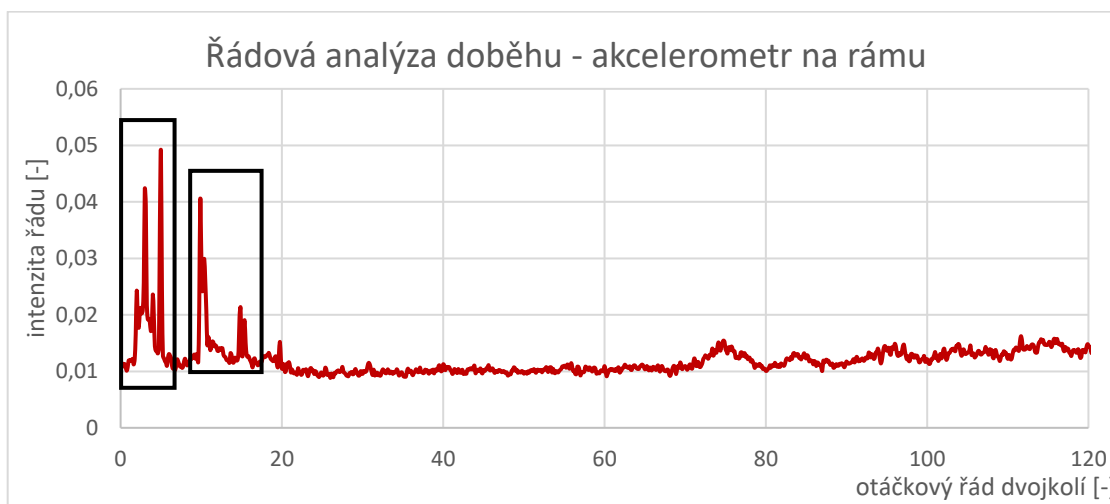
Z analýzy doběhové zkoušky je vidět, že amplituda vibrací je nižší než u ČKD podvozků. Na řádu 2 a 3 je závada spojená s nevývahou dvojkolí. Na grafu se neprojevuje ozubený převod, během záběhu je bez zátěže, není poškozen. Na řádu 5, 10 a 15 je vidět problém s uložením pastorku.

Obr. 46: Graf doběhové zkoušky z rámu K4, součást přílohy č. 5

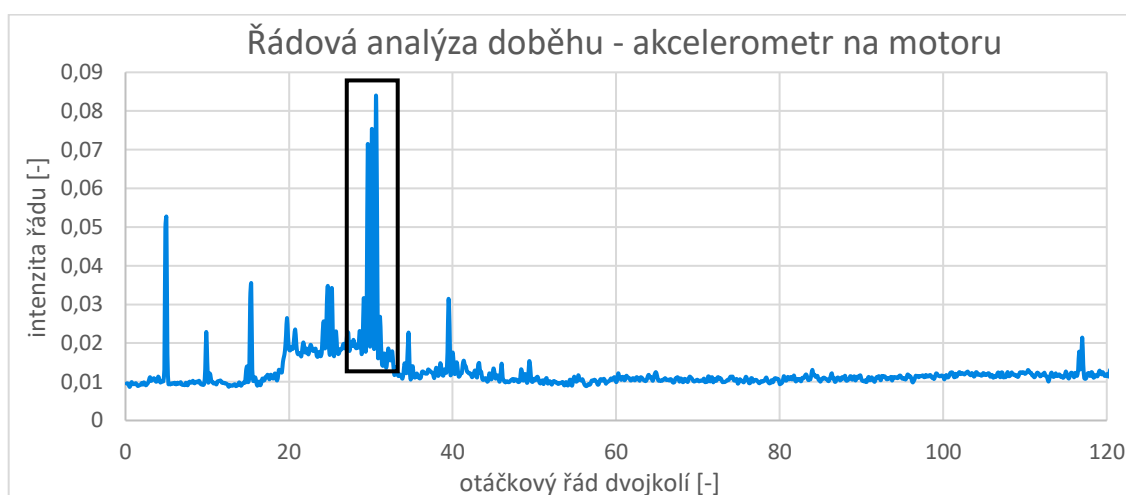
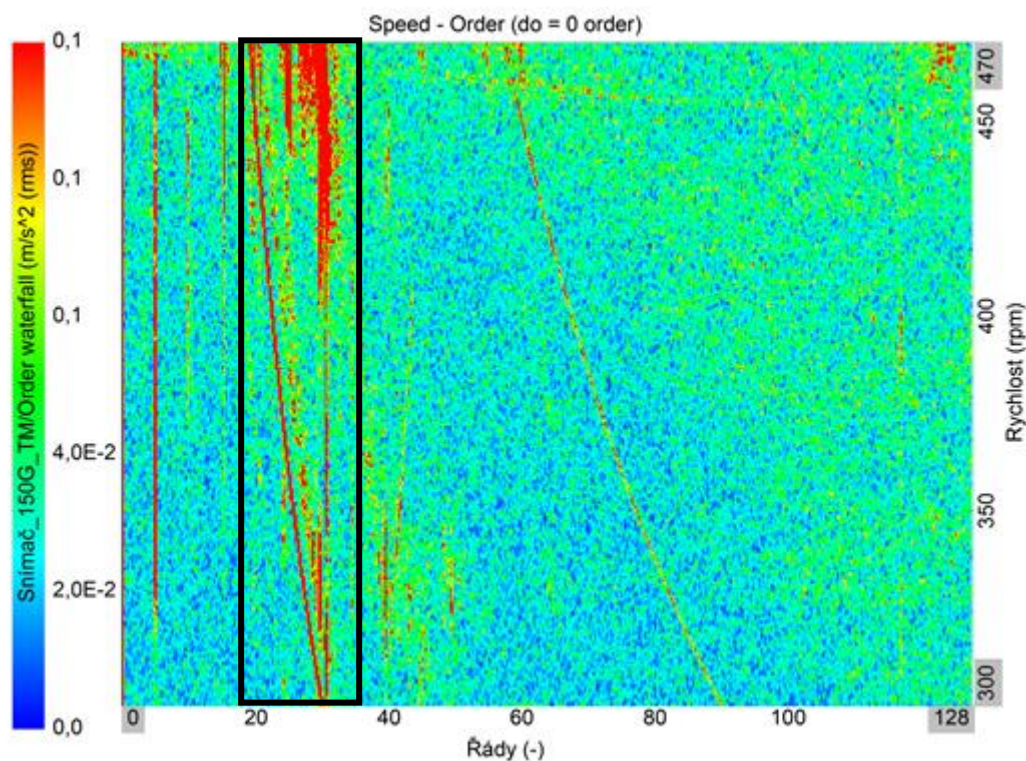
Na záznamu z motoru dochází k viditelnému rušení signálu, způsobeném rezonancí. Protnutí kinematické frekvence ložiska s rezonancí systému, což způsobilo navýšení amplitudy a zkreslení. Zkreslení hodnot mezi řády 20 až 40 komplikuje diagnostiku závady ložisek.

Obr. 47: Graf doběhové zkoušky z motoru K4, součást přílohy č. 5

Obr. 48: Řádová analýza K4 zobrazená v multispektru
