VYSOKÉ UČENÍ TECHNICKÉ V BRNĚ

## VIBRODIAGNOSTIKA PODVOZKU LOKOMOTIVY

VIBRODIAGNOSIS OF THE LOCOMOTIVE BOGGIE

### BAKALÁŘSKÁ PRÁCE

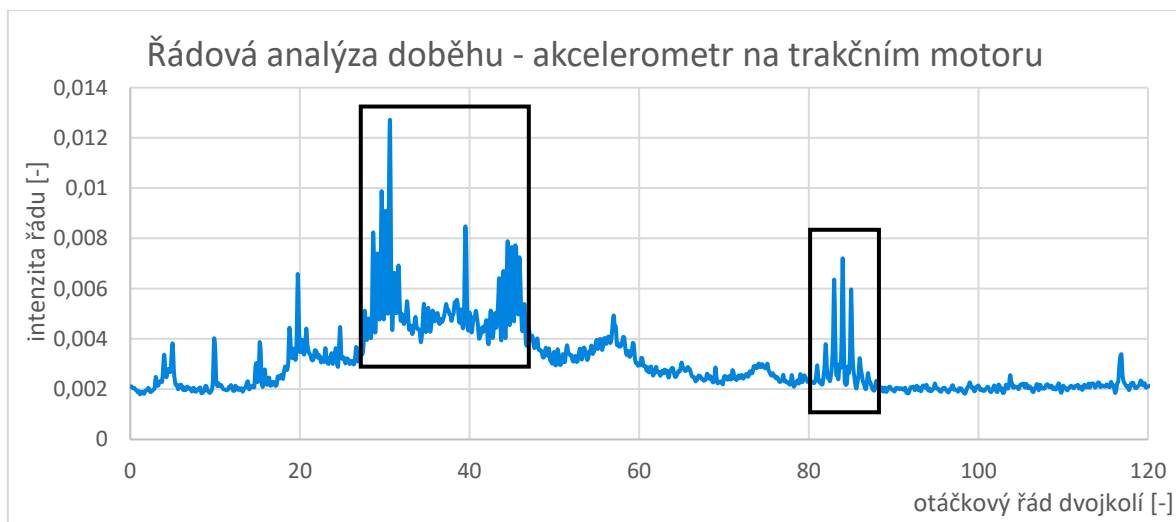
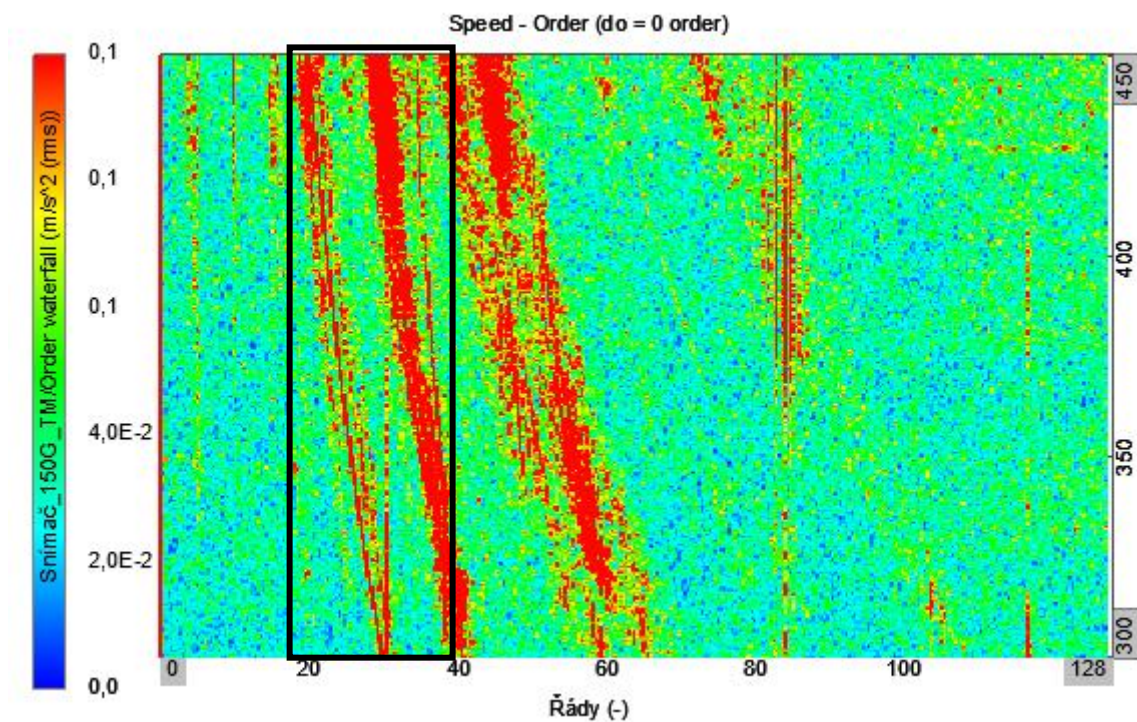
U měřeného podvozku byla rezonance vyšší. V tomto případě mohl být podvozek ve zkušebním standu méně dotažen. Na tomto podvozku se ve spektru akcelerometru umístěném na rámu ozubený převod vůbec neprojevil, zatímco v záznamu z motoru je možné pozorovat postranní pásmo zubové frekvence způsobené závadou na ozubeném kole.

Obr. 49: Graf doběhové zkoušky z motoru K5, součást přílohy č. 6

Obr. 50: Řádová analýza K5 zobrazená v multispektru

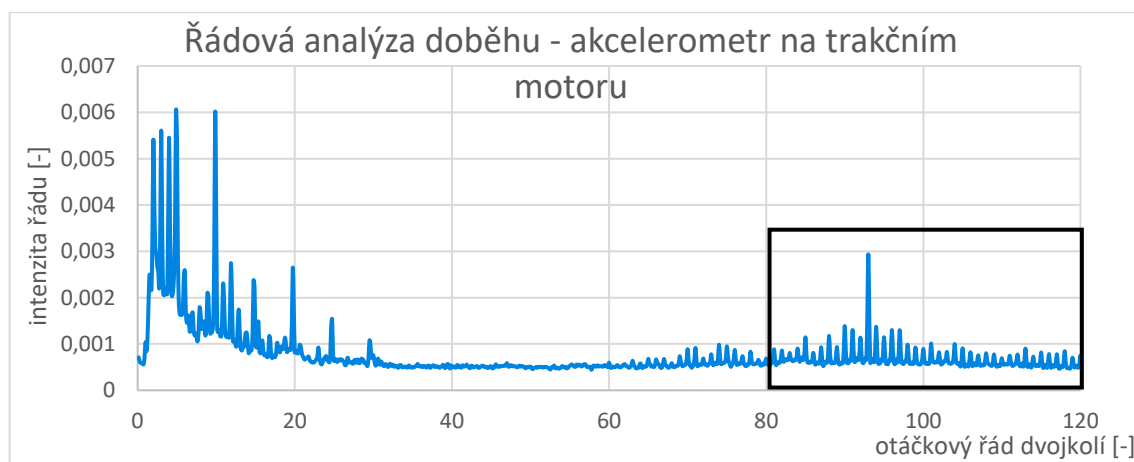
U některých u podvozků 744.1 docházelo k výraznému nárůstu amplitud ve vyšších frekvencích. Tyto jevy se projevovali jako ostré lokální extrémy, které poukazují na rezonance samotného systému. Může to být způsobeno špatným dotažením podvozku ve zkušebním standu.

Obr. 51: Graf doběhové zkoušky z motoru K26, součást přílohy č. 27

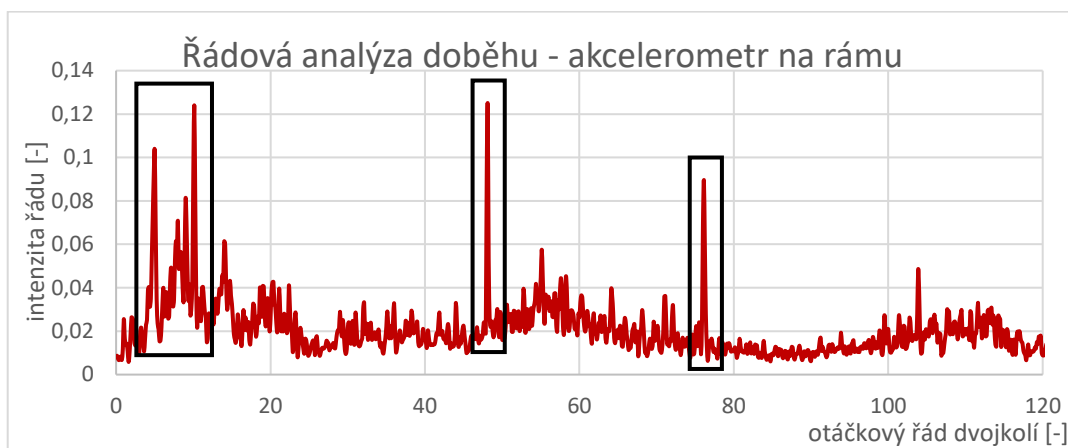
Během záběhu se projevilo špatné uložení dvojkolí a pastorku, dále se projevovala závada ložiska a opotřebení ozubených převodů na řádu 76.

Obr. 52: Graf doběhové zkoušky z rámu Č6, součást přílohy č. 7

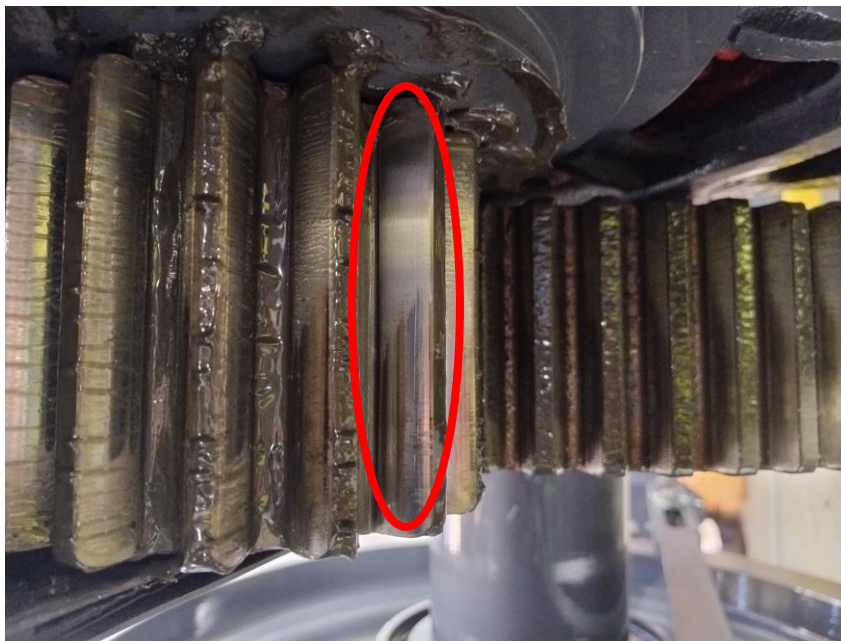
Tento problém nastal u jednoho z měření, při prvním záběhu podvozku s označením H11 byly zvýšené teploty na tlakových ložiscích, způsobeny přehříváním zákrytu ozubeného převodu. Po demontáži zákrytu bylo odhaleno poškození boků zubů a nerovnoměrný záběh převodu. Ozubené kolo i pastorek byly v rámci opravy vyměněny za nové.

Obr. 53: Nerovnoměrně zaběhnuté ozubené kolo na podvozku H11

Po konzultaci zaměstnanců kvality a technologie byl stanoven následující postup opravy, výměna pastorku a zopakování záběhu. Oba záběhy jsou zaznamenány včetně doběhové zkoušky a je z nich vytvořena řádová analýza. Data jsou pro porovnání vložena v jednom grafu Obr. 54 a Obr. 55.

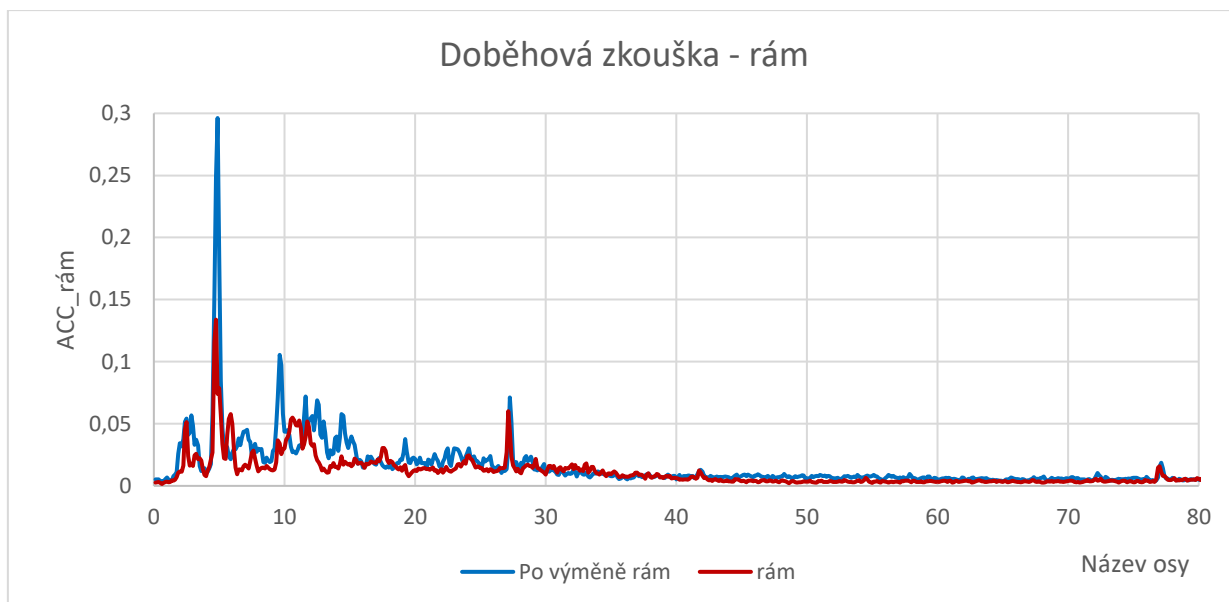
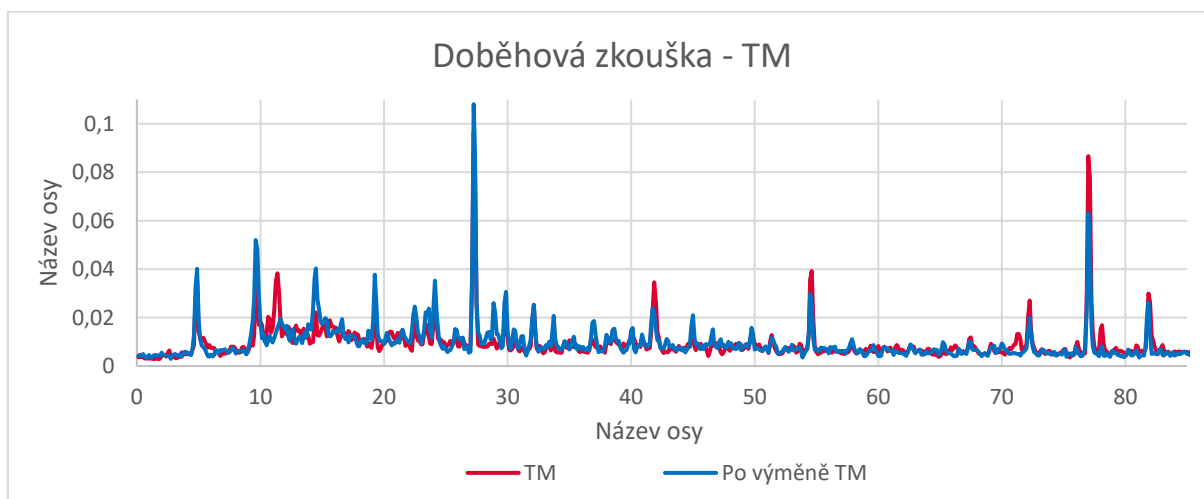
Obr. 54: Doběhová zkouška H11 a H12 standartní záběh a opakovaný záběh po výměně pastorku, záznam na rámu

Obr. 55: Doběhová zkouška H11 a H12 standartní záběh a opakovaný záběh po výměně pastorku, záznam na motoru

Tato situace je příkladem toho, že diagnostika na základě individuálních zkušeností, nemusí vést ke správné opravě. Dochází k opravě problému, který nebyl příčinou zvýšeného hluku nebo vibrací. Odhalením závady v průběhu záběhové zkoušky je možné výrazně ušetřit a finanční prostředky a zároveň je jednodušší navrhnout a zaplánovat postup opravy. Za předpokladu použití vhodného a odladěného diagnostického procesu lze spatřovat další přínos v nižších nárocích kladených na zkušenosti pracovníků provádějících diagnostiku. Naměřená a vyhodnocená data pak mohou sloužit jako podklad pro zákazníka za účelem prokázání kvality zpracování podvozků.

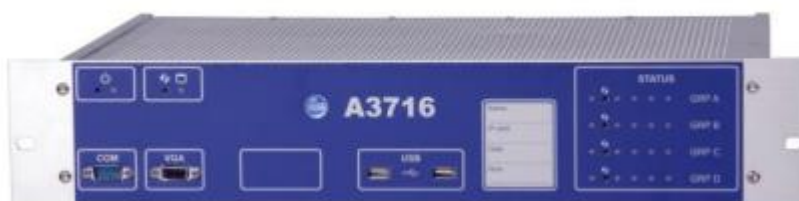
Pro zkušebnu podvozků by byl využit stejný měřicí ústředna A3716 2U, dále zobrazovací jednotky, dvou otáčkových sond, osmi teplotních čidel (DC) a 12 snímačů zrychlení s citlivostí 100 mV/g (AC). Snímače zrychlení by byly umístěny ve vertikálním směru pomocí prizmatických magnetů na tlapových ložiskách (4), na trakčním motoru (2) a ve třech směrech na rámu podvozku (3). V budoucnu by mohla diagnostika být rozšířena o další akcelerometry na ložiskách na trakčních motorech. Pro začátek by stačilo devět akcelerometrů a závady na ložiskách motorů odhalit při diagnostice motorů. Záznamy by se vyhodnocovali v softwaru DDS pomocí analýzy širokopásmových RMS a Peak-Peak hodnot, časové a spektrální analýzy a závady na ložiskách pomocí analýzy obálky.

Obr. 56: Měřicí ústředna ADASH A3716 2U [20]
